SYSTÈME D'ALARME POUR LAVES TORRENTIELLES DU CARRERA

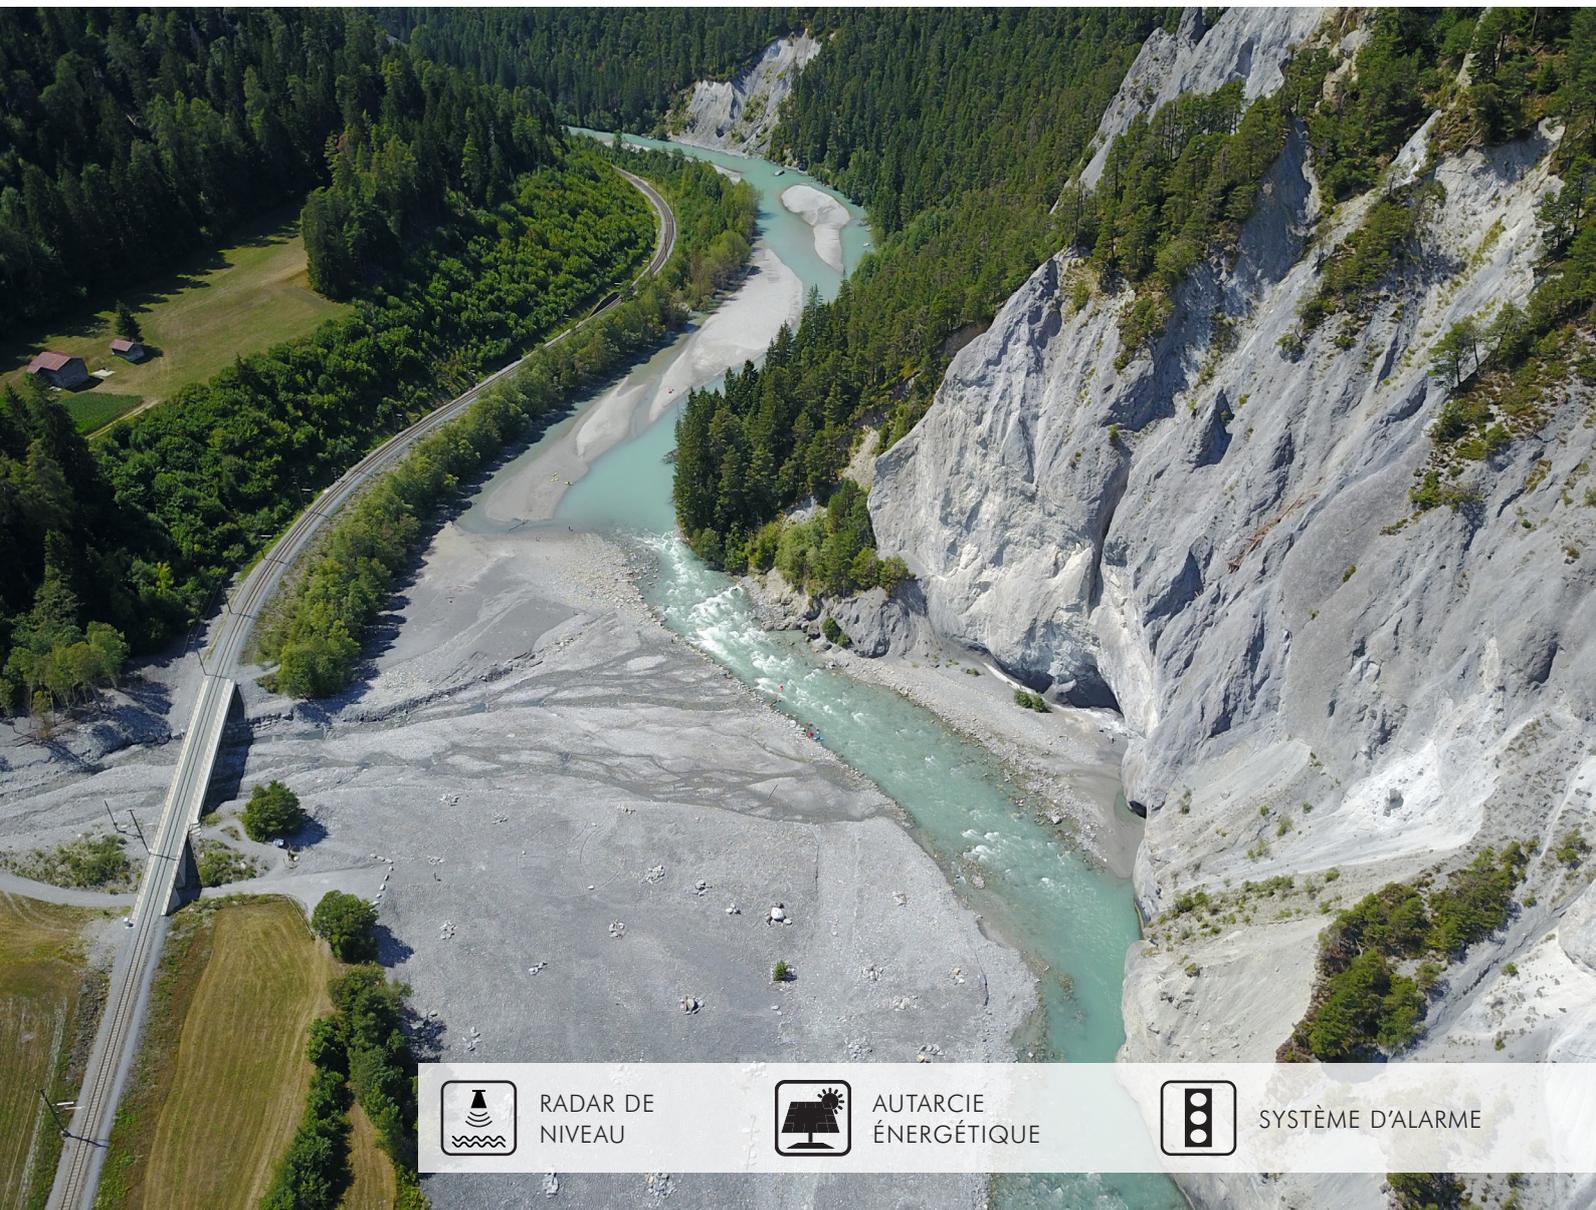
Image de titre : Le système d'alarme de Geoprevent surveille la ligne des Chemins de Fer Rhétiques au niveau de l'embouchure du Carrera dans le Rhin antérieur.

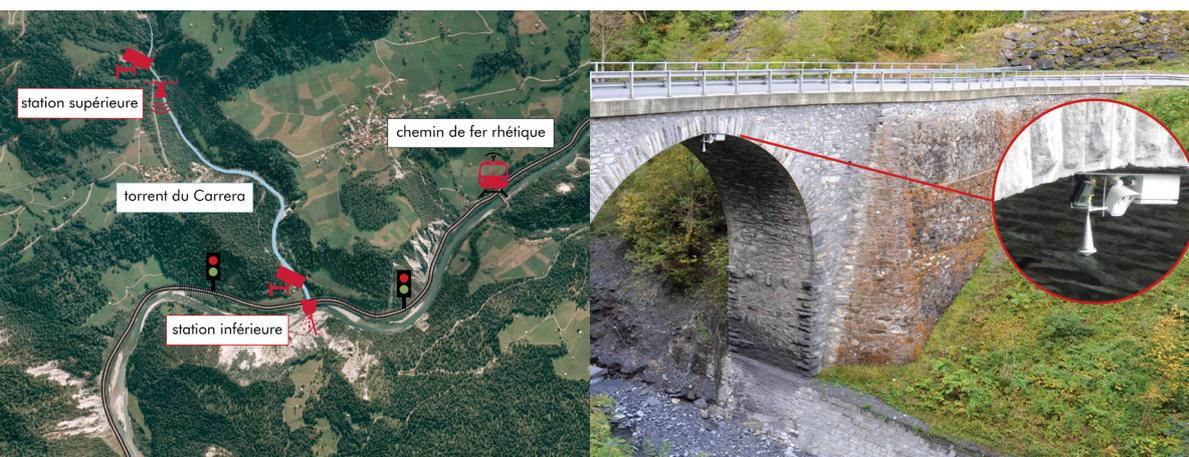
Figure 1 : Vue d'ensemble de la zone (à gauche) et du pont supérieur : Un radar et une caméra surveillent respectivement la partie située au-dessus et en dessous du pont (à droite).

Afin que le conducteur du train des RhB puisse être averti à temps en cas de lave torrentielle, un système d'alarme automatique composé de deux stations de mesure a été installé. Afin de détecter à temps les laves torrentielles, la station de mesure supérieure se trouve à 1,5 kilomètre en amont du ruisseau, près d'un pont sur le Carrera. Elle est alimentée de manière autonome par une pile à combustible et des panneaux solaires et se compose de deux radars de niveau redondants et de deux caméras. Les radars de niveau mesurent en permanence le niveau d'eau du ruisseau Carrera et déclenchent une alarme en cas de dépassement d'une valeur de niveau définie. Les caméras de surveillance prennent automatiquement des images d'événements ou peuvent être utilisées pour inspecter visuellement la situation. Dans l'obscurité, un projecteur infrarouge permet également de prendre des photos du ravin. L'état d'alarme est communiqué de manière redondante par radio et téléphonie mobile de la station supérieure à la station inférieure et enfin aux deux signaux. La station inférieure a été montée sur le pont RhB et surveille l'embouchure du torrent. Cette installation se compose d'un scanner de profil laser (lidar) et d'une webcam motorisée. Le laser réalise régulièrement une mesure de profil du cours inférieur du pont et transmet les mesures au portail de données en ligne. Si l'un des radars de niveau du cours supérieur a détecté un événement, la webcam inférieure prend également automatiquement des images de l'événement. Toutes les données et images enregistrées et en direct sont présentées sur le portail de données en ligne de Geoprevent et peuvent être consultées à tout moment par les utilisateurs autorisés. Si une alarme est déclenchée, les personnes compétentes sont informées par SMS en plus des signaux automatiques. L'installation au printemps 2018 a été suivie d'une phase de test d'un an, à la suite de laquelle le système d'alarme est entré en service opérationnel en mai 2019. Depuis, deux petites laves torrentielles ont été détectées avec succès.

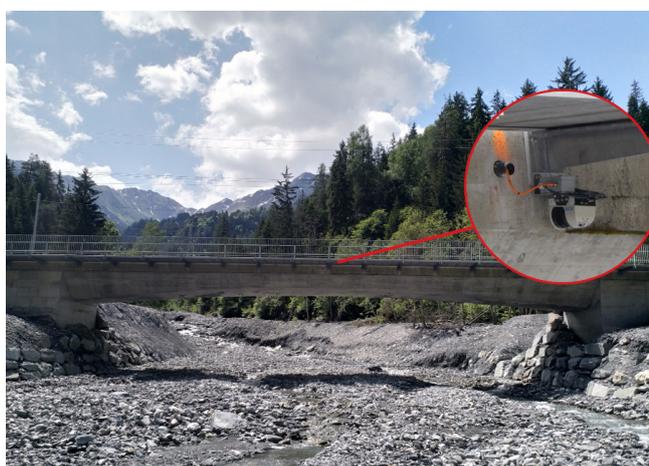
Figure 2 : Station située en aval près du pont des RhB avec un laser qui mesure le profil du ruisseau du Carrera.
