SYSTÈME D'ALARME POUR LAVES TORRENTIELLES DE SPREITGRABEN

Au ravin de Spreitgraben, les laves torrentielles sont détectées par un système de surveillance sophistiqué. Si la route du col du Grimsel est menacée, le système bloque automatiquement la route et envoie une alarme.

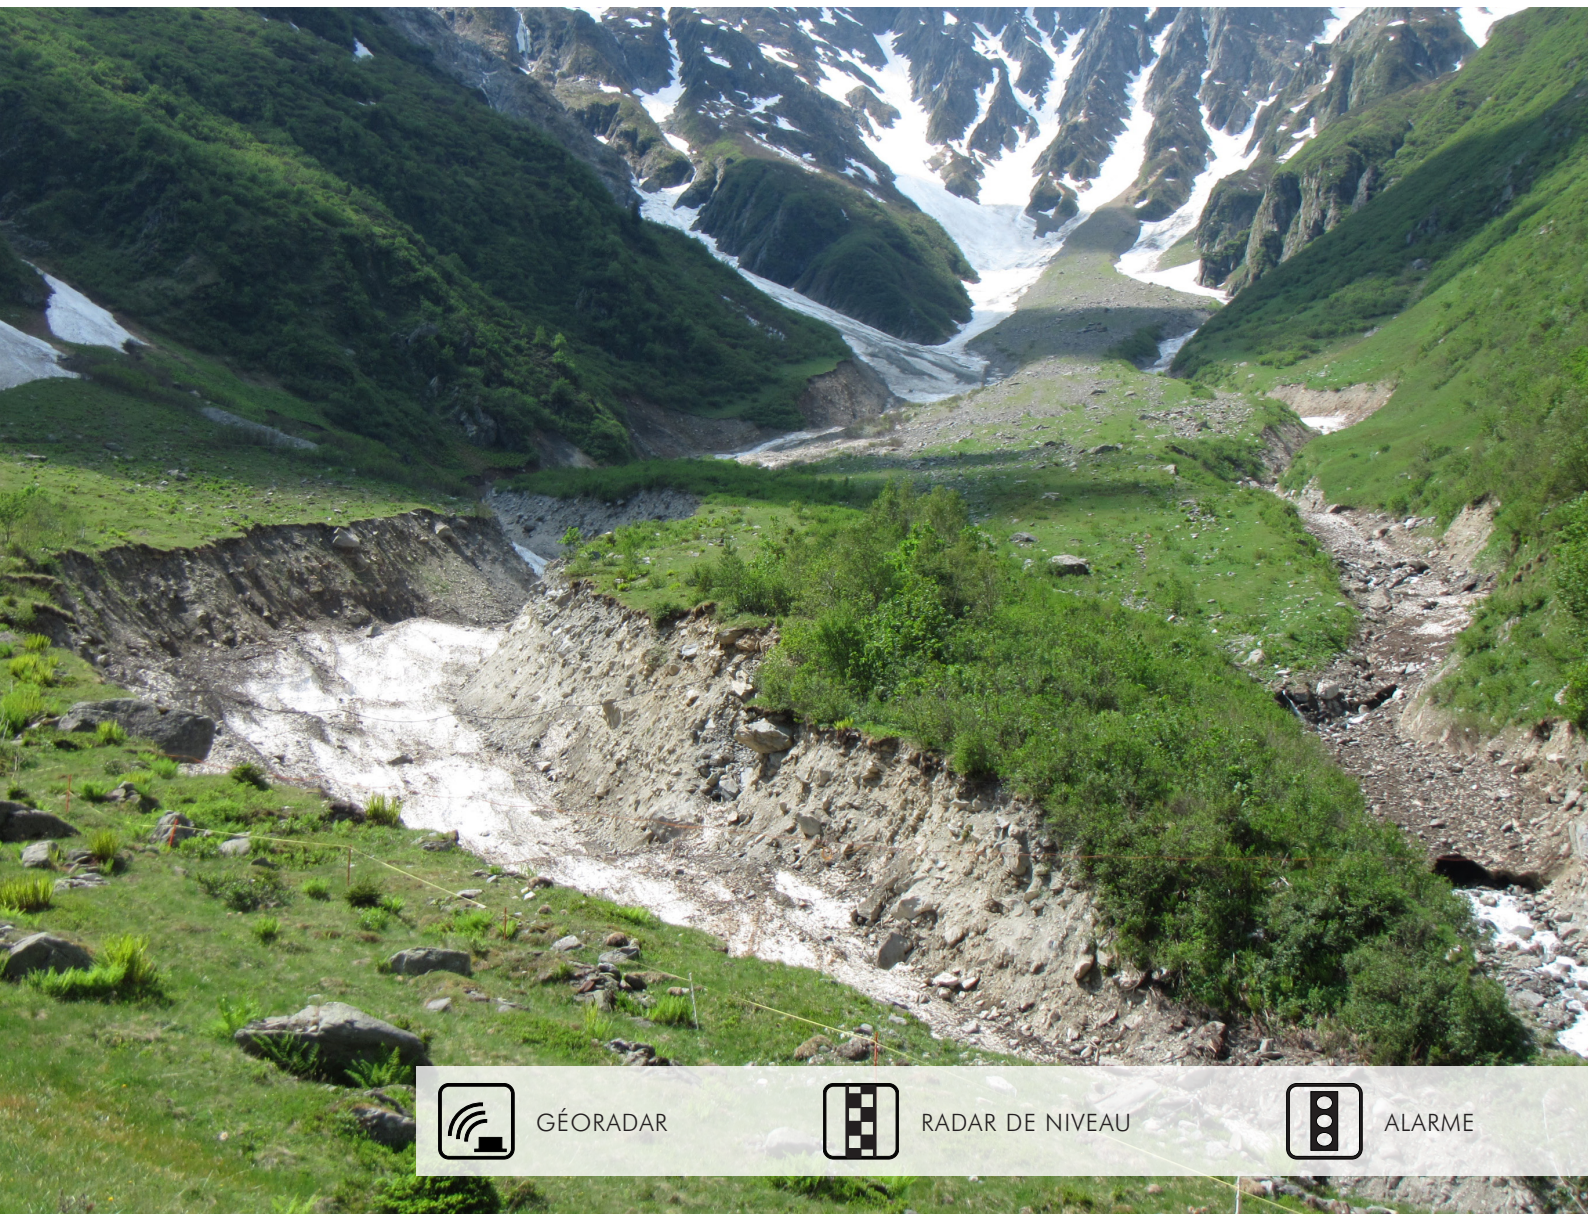
Image de titre : Le ravin de Spreitgraben mesure actuellement plus de 50 m de large pour une profondeur de 30 m.

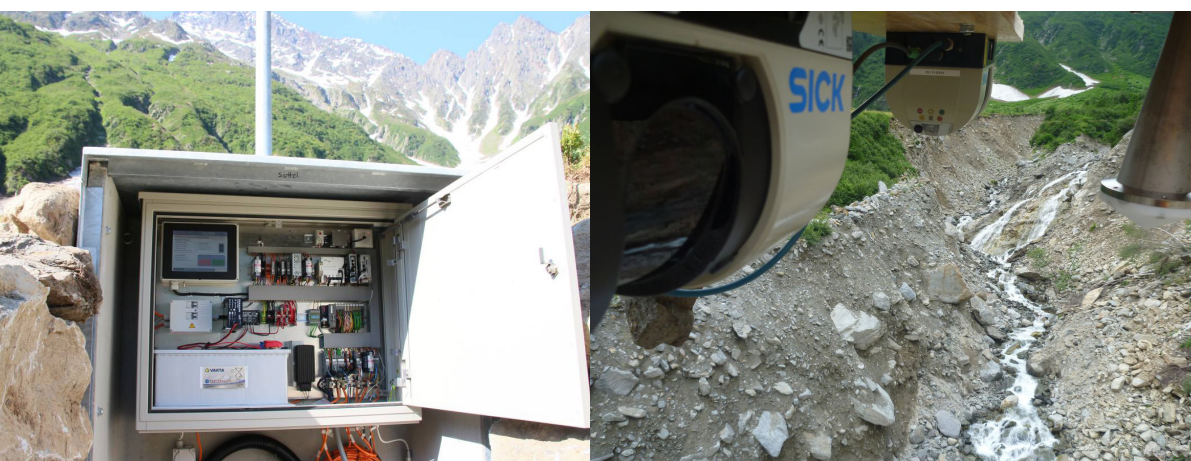
Figure 1 : L'installation comporte quatre sous-systèmes, qui assurent la détection des événements, la commande des feux de signalisation et la transmission des alarmes aux autorités responsables ainsi qu'à l'exploitant du gazoduc. Les systèmes se trouvent à différents endroits et sont reliés de manière redondante par différents systèmes radio (à gauche). Scanner laser (à droite).

Le système de surveillance et d'alarme est une combinaison de divers capteurs de mesure. A plusieurs endroits, des lignes de déclenchement (aussi appelées câbles-fusibles) sont tendues au-dessus de la tranchée pour détecter précocement les laves torrentielles. Si une corde de

déchirure est coupée par la lave torrentielle au point de rupture, les quatre feux de signalisation de la route du col du Grimsel passent automatiquement au rouge et les autorités sont alertées par SMS. Une à deux minutes s'écoulent entre la détection de la lave torrentielle et son arrivée sur la route du col. De plus, deux radars de niveau évaluent l'ampleur de l'événement. En outre, deux scanners de profil mesurent en continu le profil transversal de la tranchée, tandis qu'un radar Doppler détecte les mouvements dans la partie supérieure de la tranchée. Outre l'alarme, les données de mesure saisies servent également à mieux comprendre les processus physiques des laves torrentielles. Quatre caméras de surveillance avec accès en direct et des projecteurs infrarouges offrent à tout moment un aperçu de la zone de danger et facilitent ainsi la vérification et l'évaluation rapides d'une alarme. Différentes stations météorologiques situées dans le bassin versant du Spreitgraben doivent en outre aider à l'évaluation précoce du potentiel de danger, car les fortes précipitations agissent souvent comme déclencheur de laves torrentielles. Toutes les valeurs mesurées ainsi que les prises de vue peuvent être consultées à tout moment via le portail de données en ligne, également directement sur un smartphone ou une tablette.

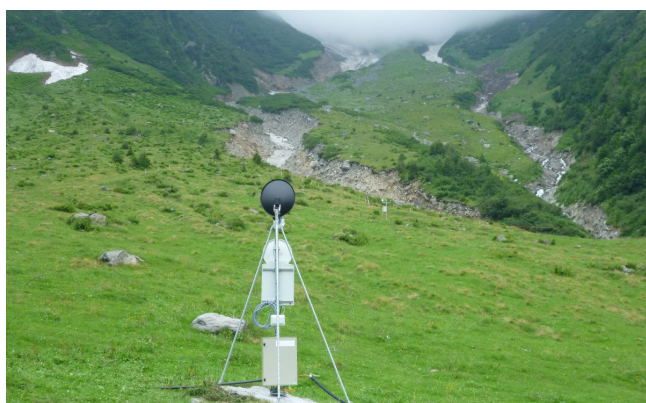
Figure 2 : Un radar Doppler détecte les mouvements dans la partie supérieure de la tranchée.

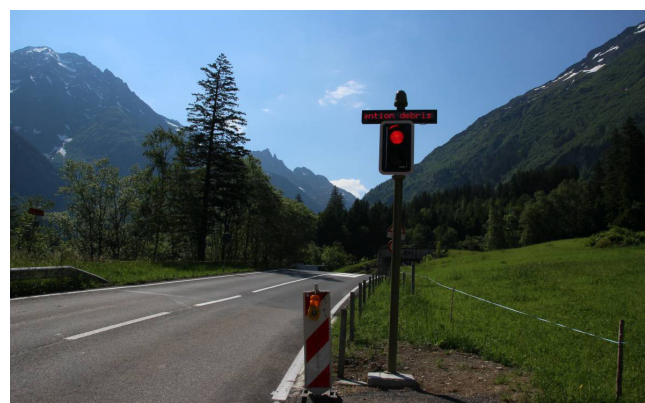
Figure 3 : Système d'alarme pour laves torrentielles: le texte défilant permet d'informer les usagers de la route bloquée aux feux.
