# ÜBERWACHUNG RUTSCHUNG MOOSFLUH

DEFORMATIONSKAMERA

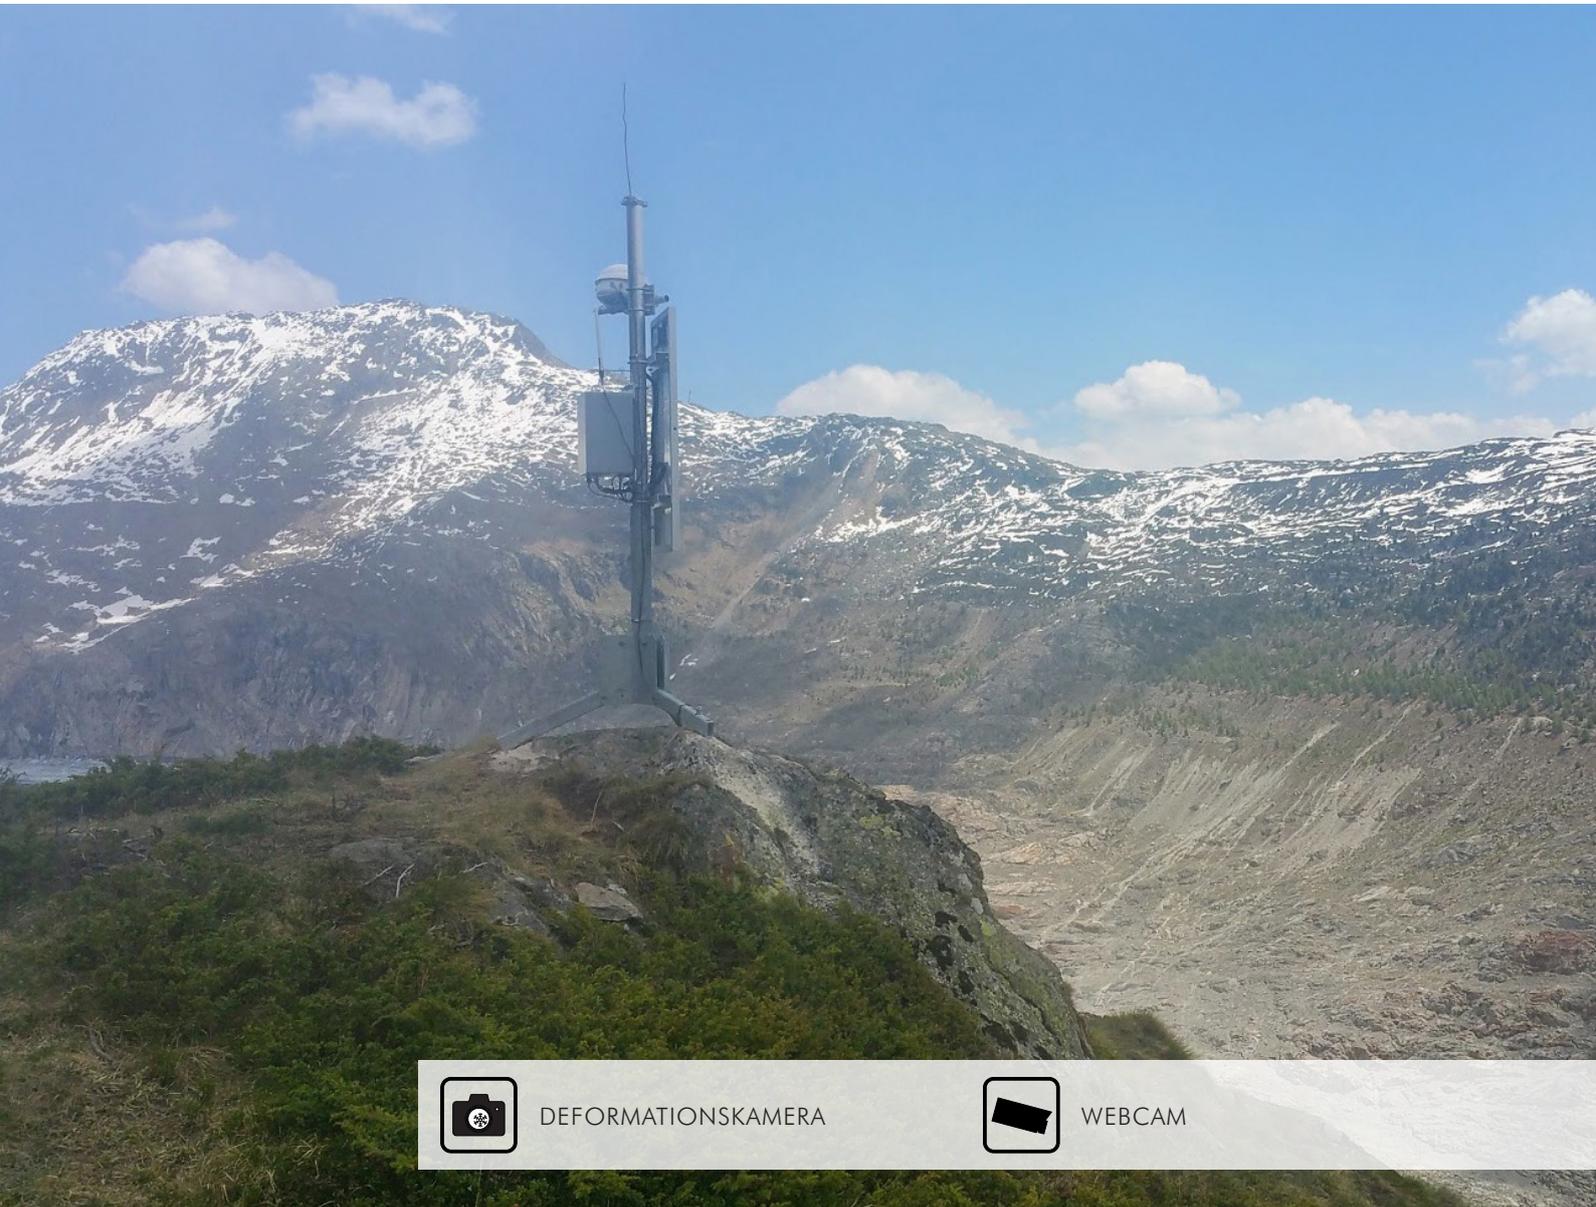
Titelbild: Ideale Sicht von der Kamera-Station auf das Rutschgebiet.

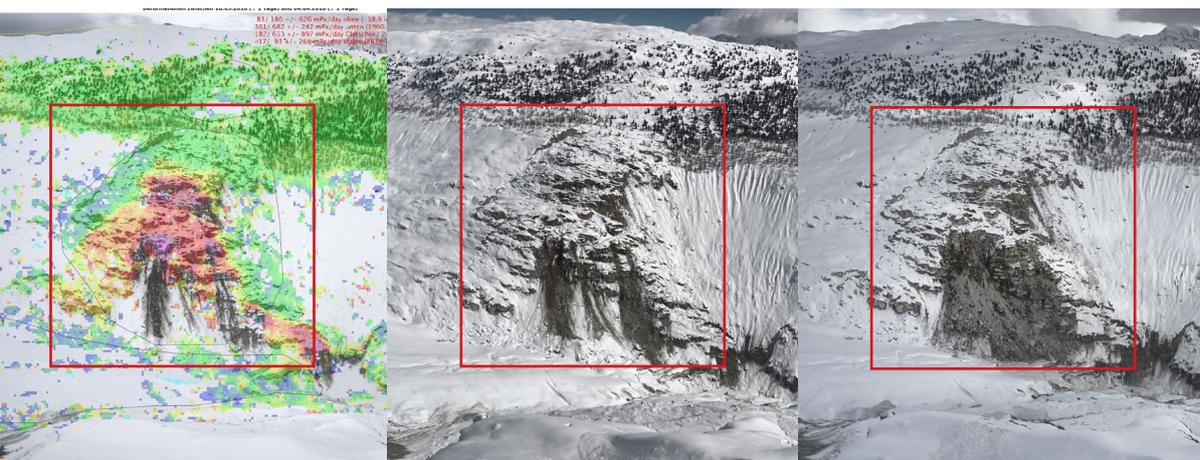
Abbildung 1: Der Felsabbruch im April 2018 (vor dem Abbruch am 5. April; Mitte; nach dem Abbruch am 13. April; rechts) zeichnete sich einige Tage zuvor in der Deformationsanalyse (links) durch beschleunigte Geschwindigkeiten ab.

Jeden Sommer zeigt die Deformationskamera eine Beschleunigung der Rutschung an, die jeweils im August ihr Maximum erreicht. Bisher ist es zu keinem grossen Ereignis gekommen. Kleinere Abbrüche kommen immer wieder vor und zeichnen sich in der Deformationsanalyse jeweils Tage bis Wochen zuvor ab (Abbildung 1). Wird eine stark erhöhte Aktivität der Rutschung festgestellt, empfiehlt sich die temporäre Ergänzung des Systems durch ein interferometrisches Georadar um Analysen in Echtzeit und bei allen Wetter- und Sichtbedingungen zu erhalten.

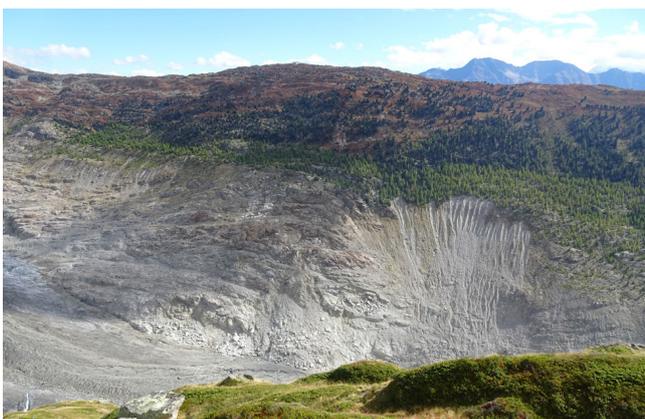
Abbildung 2: Das Rutschgebiet Moosfluh: Der Hangfuss destabilisiert sich durch den Rückzug des Aletschgletschers bzw. das fehlende Gletschereis.

Die Moosfluh ist ein grosses Rutschgebiet am linken Rande des Aletschgletschers nördlich der Riederalp im Wallis. Das Rutschgebiet erstreckt sich über eine Fläche von 1 km<sup>2</sup> und ein Volumen von über 150 Mio m<sup>3</sup> (Abbildung 2). Durch den stetigen Rückgang des Gletschers fehlt dem Hangfuss zunehmend die stabilisierende Wirkung des Gletschereises, wodurch der Hang in Bewegung gerät. Seit Mitte der 1990er Jahre gleitet der Hang kontinuierlich talwärts und führt zu tiefen Rissen im Gelände, Steinschlag und vereinzelt Felssturzereignissen. Phasenweise rutschte die Moosfluh mit bis zu 80 cm/Tag. Spontane kleine Rutschungen und Abbrüche sind jederzeit möglich, weshalb 2016 Wanderwege im Gebiet dauerhaft geschlossen wurden. Neben den Wanderwegen, kann eine grosse Rutschung im Extremfall auch einen Gletscherseeausbruch (GLOF) im Stausee Gibidum verursachen.

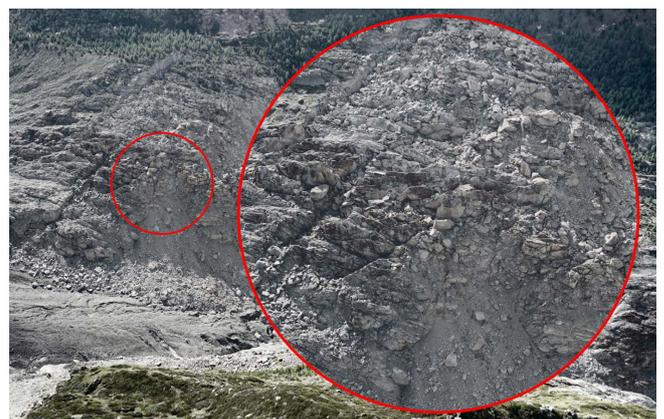
Abbildung 3: Die hochaufgelösten Bilder der DEFOX<sup>®</sup> PRO Webcam sind jederzeit im online Datenportal für autorisierte Benutzer abrufbar.

Sämtliche Deformationsanalysen sowie die hochaufgelösten Bilder der DEFOX<sup>®</sup> PRO Webcam sind jederzeit über das online Datenportal für autorisierte Benutzer einsehbar (Abbildung 3). Bei Bedarf kann zudem ein automatischer Benachrichtungsservice per SMS oder Email bei Übersteigen eines definierten Alarmwertes ins System integriert werden.
