# SURVEILLANCE OPTIQUE DU NIVEAU DE NEIGE, SAXON

CAMÉRA MODIFIÉE POUR SURVEILLER LE NIVEAU DE NEIGE

Utilisation d'une caméra modifiée avec alimentation en électricité autonome pour surveiller le niveau de neige au pied de la Pierre Avoi grâce à des balises installées dans des couloirs avalancheux menaçant la commune de Saxon.

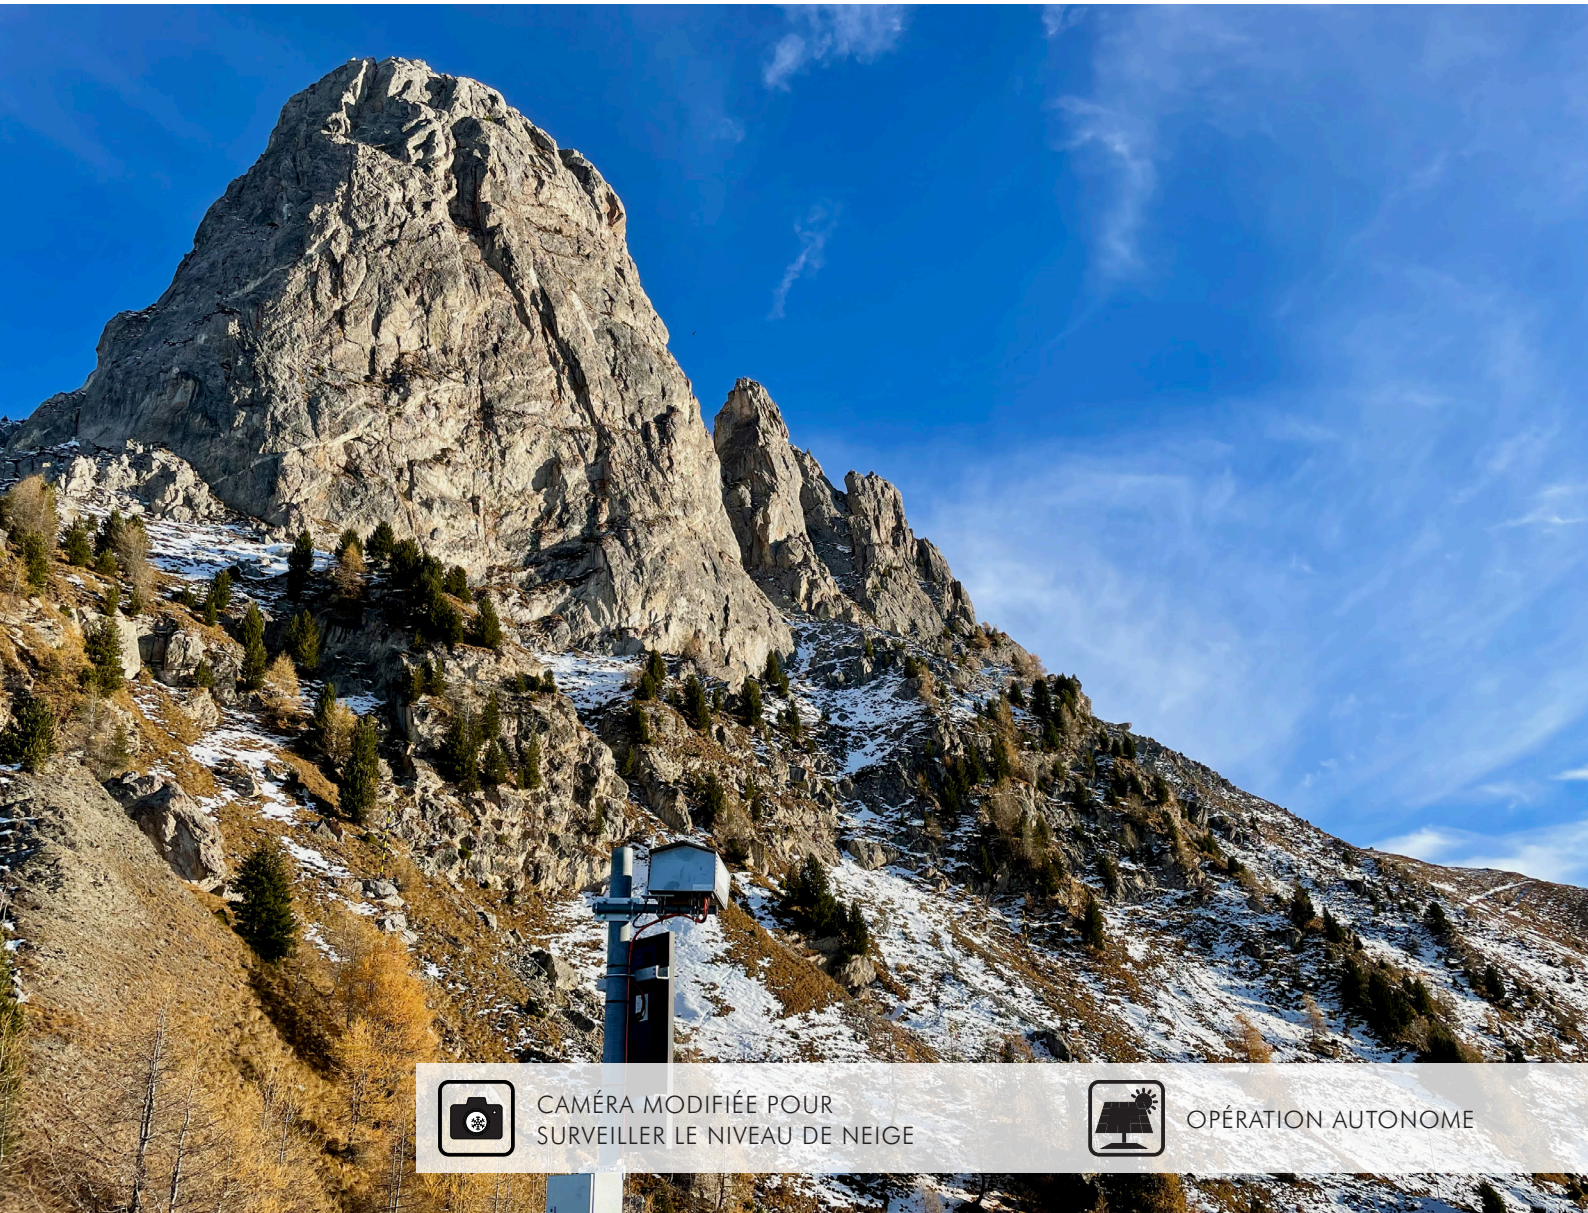
Photo de couverture :  
Caméra installée pour surveiller le niveau de neige en dessous de la Pierre Avoi.

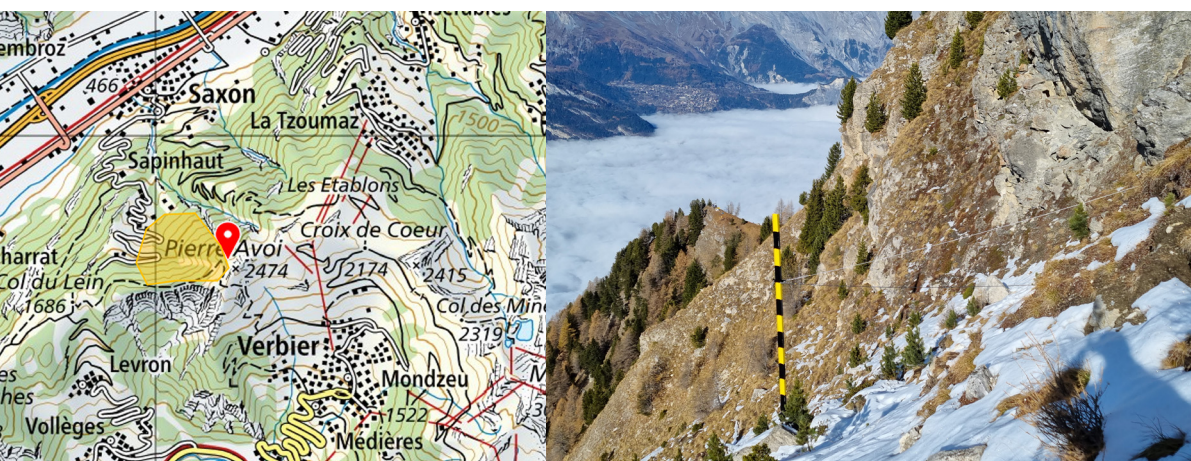
Figure 1 : À gauche, carte de la région avec l'emplacement de la caméra (point rouge) et la zone en danger d'avalanche (orange). À droite, image d'une des balises installées en même temps que la caméra, située sur la crête en arrière-plan.

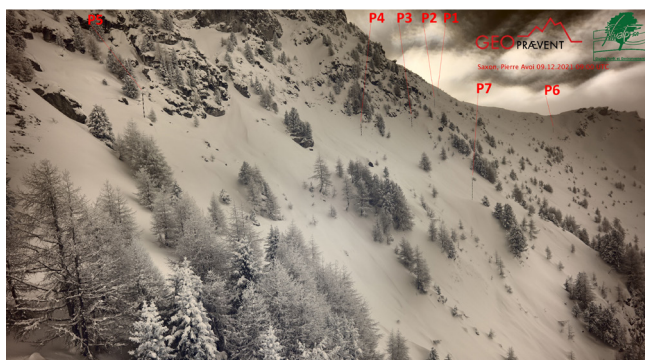
Figure 2 : Image prise par la caméra avec les différentes balises graduées.

La commune de Saxon a mandaté le bureau d'ingénieurs Nivalp et GEOPREVENT pour apporter une solution technique. Le bureau Nivalp a proposé de remplacer les balises existantes, qui étaient pour la plupart fortement endommagées, et de les replacer stratégiquement dans les zones de décrochement et d'accumulation. Pour sa part, GEOPREVENT a développé une caméra spécialement adaptée pour la prise de photo du manteau neigeux et capable de fonctionner de manière fiable dans des conditions alpines et exposées. Pour ce faire, le système PROCam existant a été adapté de plusieurs façons. Premièrement, un filtre optique a été monté sur l'objectif de la caméra, permettant de diminuer les réflexions dues au soleil et d'augmenter le contraste. De plus, un système d'alimentation en électricité comprenant un panneau solaire avec un accumulateur et des composants à basse consommation énergétique ont été soigneusement choisis. Additionnellement, GEOPREVENT a développé un système avec une souffeuse permettant de déneiger l'objectif régulièrement lorsque celui-ci est obstrué par la neige. Ces différents développements permettent au système de prendre des photos avec une cadence horaire pendant 2-3 semaines de mauvais temps, facilitant la prise de décision de la commune concernant les déclenchements artificiels des avalanches.

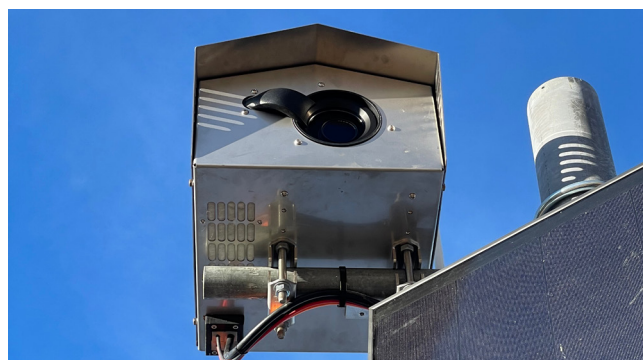
Figure 3 : Caméra avec la souffeuse au niveau de l'objectif et un panneau solaire.
